## Etude de base sur l'état des lieux des sites de minéraux de développement dans les sites de Pitoa, Mora, Maga et Foubot au Cameroun

### RAPPORT

**Juillet 2024**

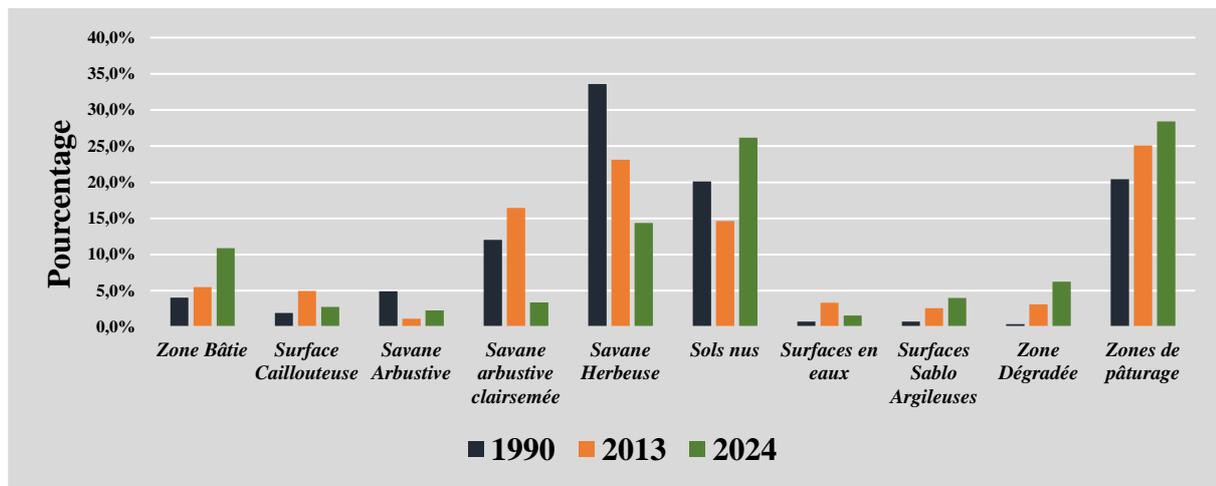
**Figure 11: Tendance de changement dans la zone de Pitoa entre 1990, 2013 et 2024.**

L'analyse du tableau ci-dessus montre une tendance régressive en ce qui concerne la savane herbeuse ; Malgré une recolonisation végétale observée entre 1990 et 2013, on remarque que ce couvert chute drastiquement en 2024 et les superficies couvertes sont les plus faibles en cette année. On constate un dépôt graduel des minéraux sablo argileux et cela se manifeste par l'augmentation des superficies couvertes. La pression urbaine suit une courbe croissante et entraîne avec elle les zones de pâturage ainsi que les zones dégradées. Les surfaces dégradées (zones d'exploitation des mines) quant à elles connaissent une augmentation

exponentielle (31km<sup>2</sup> entre 1990 et 2024). Elles sont plus concentrées au Mont Tinguelin qui semble être le lieu de destruction incontrôlée du paysage. Ceci est confirmé par les affirmations des artisans opérant dans la fabrication des briques de terres cuites que nous avons eu à interroger. En effet, selon les études de terrain, c'est sur cette montagne qu'ils prenaient du bois pour la cuisson de leurs briques.

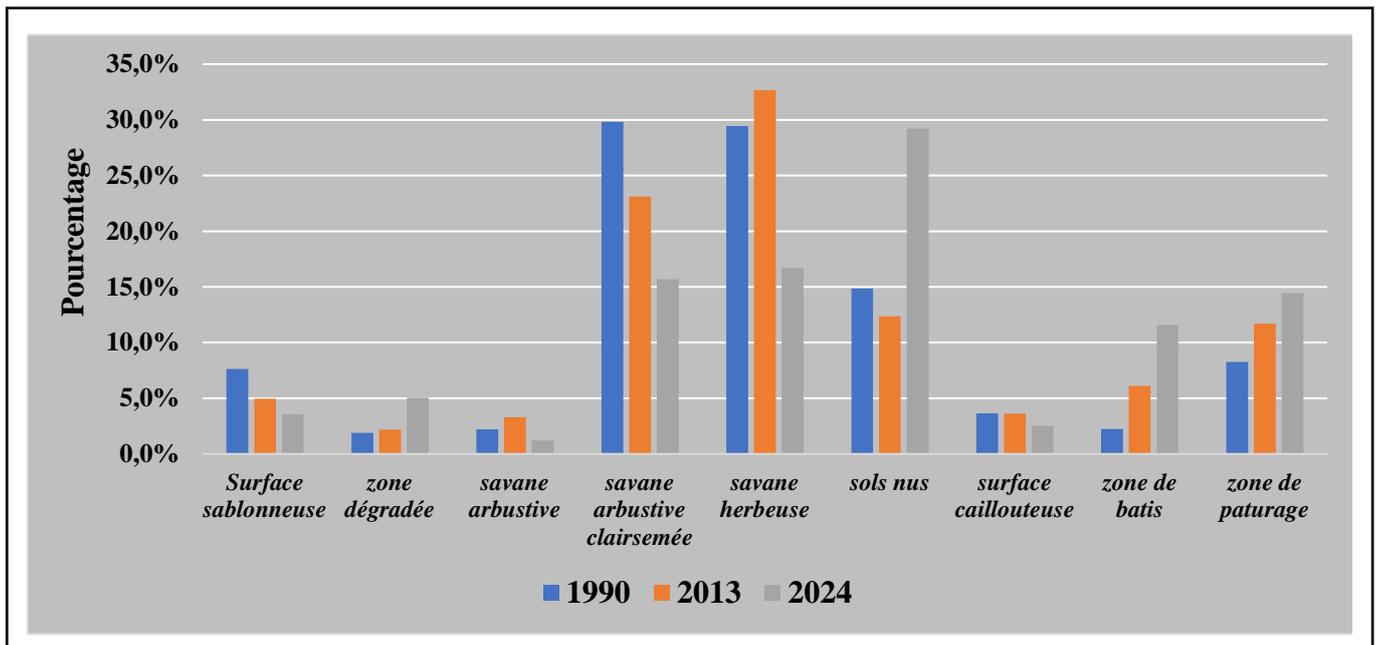
**Figure 13: Tendence de changement dans la zone de Mora entre 1990, 2013 et 2024.**

De l'analyse du tableau ci-dessus, on remarque que les unités d'occupation du sol qui maintiennent une courbe décroissante au fil du temps sont la savane arbustive (16 km<sup>2</sup>), la savane arbustive clairsemée (234,1467 km<sup>2</sup>), les surfaces caillouteuses (27,69 km<sup>2</sup>) et les surfaces sablonneuses (73,02 km<sup>2</sup>). La régression de ces classes entraîne inéluctablement la croissance des classes zones bâties (169,5 km<sup>2</sup>), zone de pâturage (139,11 km<sup>2</sup>), et surtout les zones dégradées par l'exploitation des minéraux de développement qui ont gagnées 5 km<sup>2</sup> entre 1990 et 2013 et jusqu'à 53 km<sup>2</sup> entre 2013 et 2024, d'où une augmentation globale de 59,01 km<sup>2</sup>.

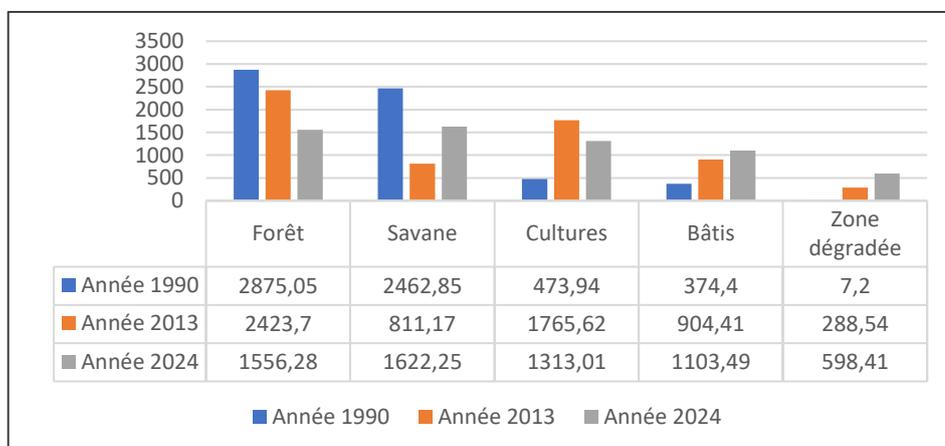
**Figure 17: Tendence de changement dans la zone de Foubot entre 1990, 2013 et 2024.**

De ce qui ressort du tableau ci-dessus, on constate que le paysage ne cesse de s'anthropiser au fil du temps car on note une augmentation exponentielle des espace bâtis et habitation (une augmentation de 729 ha entre 1990 et 2024). On note aussi une perte avancée des surfaces forestières (1318 ha) et une augmentation accrue des sites d'exploitations minières qui correspondent encore aux zones dégradées dans les analyses (591 ha sur toute la période). Cette situation nous laisse comprendre qu'au fil des années, le paysage physique se dégrade et laisse place aux activités humaines (agriculture, urbanisation et exploitation minière)

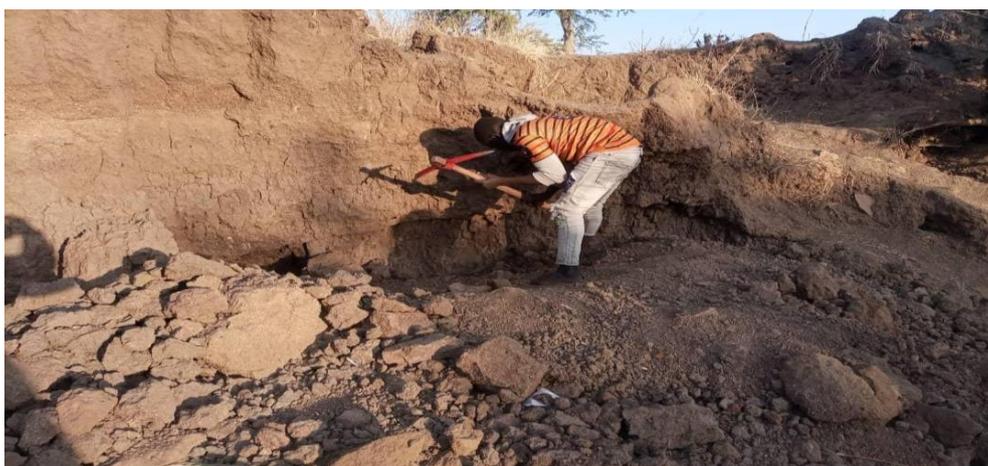
**Figure 19: Extraction des minerais sablo argileux par un fabricant des briques de terres cuites**

- **Les fabricants de briques de terres cuites** : Il s'agit ici des artisans fabriquant les briques de terres le long des Mayos. En effet, ces derniers sont considérés comme des agents dégradeurs car ils impactent le sol (en décapant les terres), la végétation (en déracinant les arbres se situant aux abords des mayos et en coupant ceux se situant plus loin) et l'air (en rejetant dans l'air du méthane)

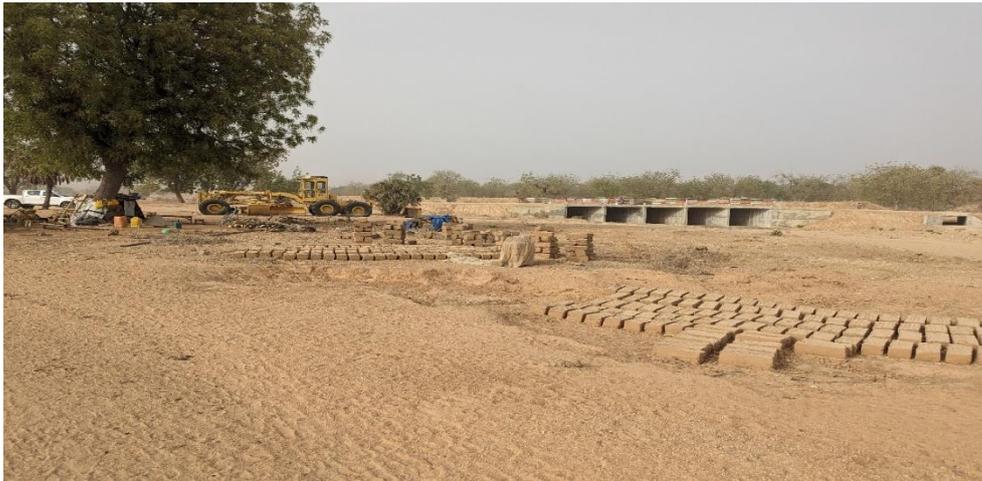
**Figure 20: Sites d'extraction du sable d'une entreprise à Mora**

- **Les sociétés extractrices des minéraux de développements** : Les sociétés extractrices sont aussi considérées comme des agents dégradeurs car ces derniers laissent derrière eux de grandes cavités qui ne sont pas toujours réaménagées.

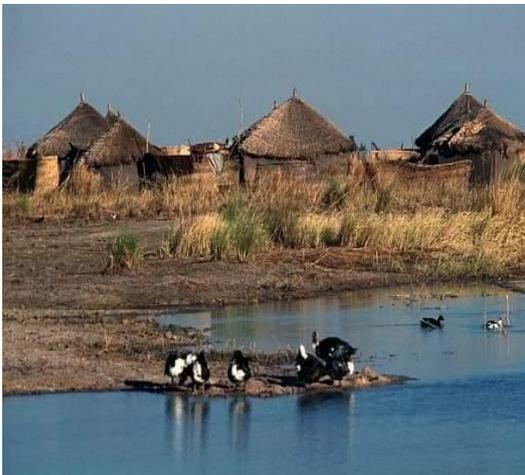
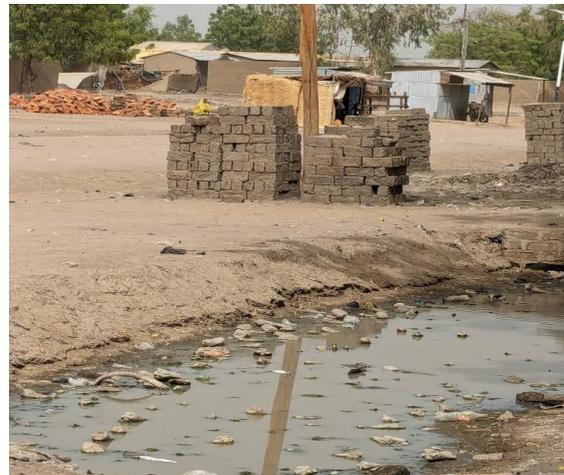
**Figure 21: Etang et aux stagnantes près d'une localité de Maga**

- **Les agriculteurs** : ces derniers par la conquête perpétuelle de nouvelles terres agricoles et la recherche des voies d'irrigation de leurs cultures laissent derrière eux des zones dépossédées d'arbres et des surfaces de retentions d'eaux qui ne sont pas toujours de bon augure. En effet, parfois les eaux stagnantes se trouvent non loin voire même en plein cœur des zones d'habitation, ce qui accentue les risques de maladies hydriques.

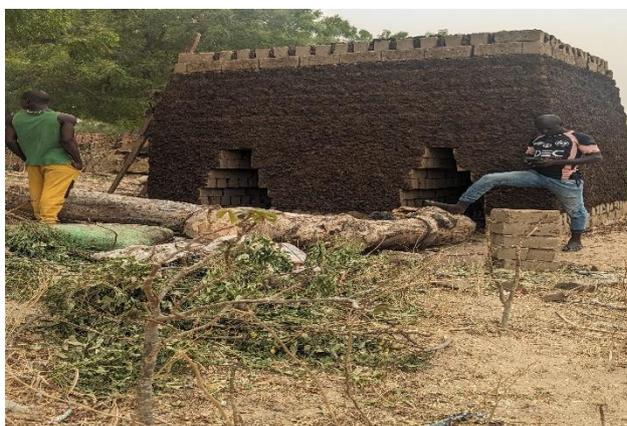
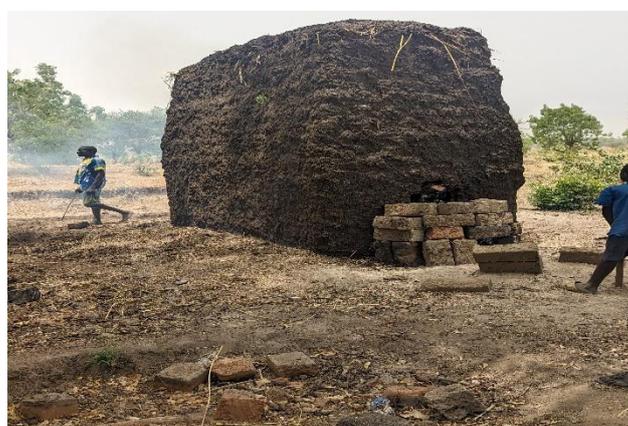
Figure 22: Insertion d'arbres dans le hangar

- **La fabrication des briques de terres cuites** : cette activité est considérée comme le principal facteur de la dégradation par le fait qu'il affecte tous les milieux biophysique. En effet, pour obtenir les matières premières, les artisans non seulement se ravitaillent dans le lit du cours d'eau mais aussi n'hésite pas à décaper les berges du cours d'eau exposant ainsi les formations végétales s'y trouvant. En outre, pour la cuisson des briques, les artisans coupent les arbres afin de cuire leurs briques ce qui réduit les surfaces arbustives de la région qui n'est pas d'abord riche abondante en formation végétale. Enfin, toujours pour la cuisson des briques, les artisans utilisent les bouses de bœufs comme comburants ce qui libère du méthane dans l'air. Les données recueillies auprès des fabricants des briques de terres nous révèlent que : pour un hangar de 1500 briques, ils utilisent deux troncs entiers d'arbres, 25 sacs L8 de bouses de bœufs soit 625kg de bouse de bœuf. Bien que la concentration de méthane dans une bouse de vache dépende de plusieurs facteurs comme l'alimentation du bœuf et d'autres variables, ce pendant Hervé Gorius (2022) affirme que le méthane représente 55 à 60 % des gaz produits par la fermentation anaérobie dans le système digestif des bovins contre 35 à 45 % pour le carbone ; donc les bovins libèrent plus de méthane que tout autre gaz. Ainsi, la combustion des bouses de vaches libère plus de méthane que tout autre gaz.

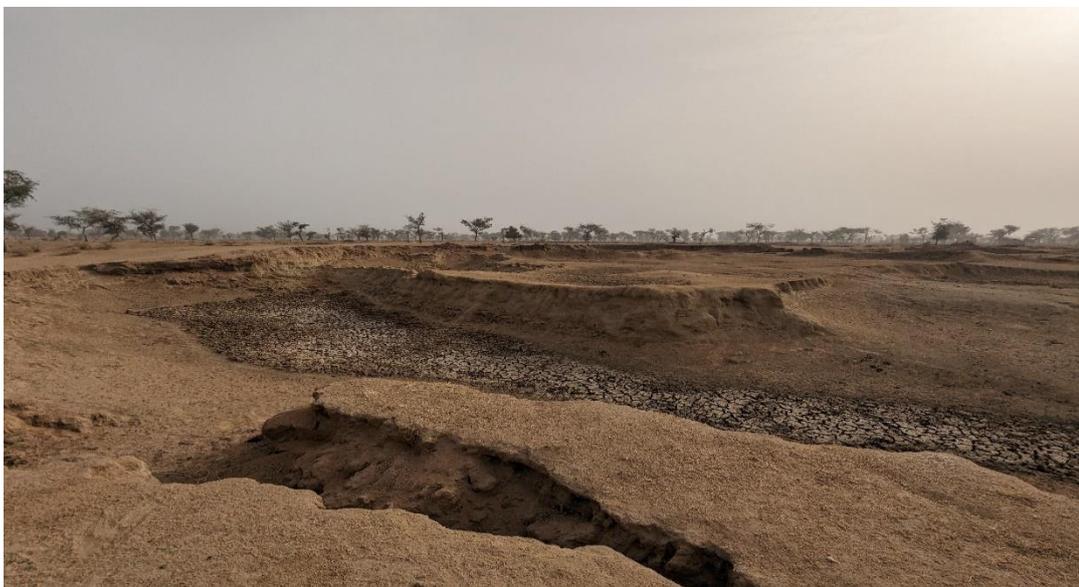
**Figure 23: Cavités créées par les extractions de sables à Mora**

- **La surexploitation des sites** : En effet, les artisans et les entreprises exploitent excessivement les surfaces sablonneuses et sablo argileuses en se disant que les énormes cavités qu'ils laissent se refermeront avec le retour des eaux. Malheureusement beaucoup de ces cavités sont les lieux de noyades des hommes et des bœufs ce qui est vérifié par le rapport du FODER (2022) au moins 205 décès ont été enregistrés dans les sites miniers du Cameroun entre 2015 et 2022 dont 12 cas de noyades dans les lacs artificiels. Il faut noter que dans ces régions, l'on pratique l'élevage pastoral et les bergers sont parfois des enfants. Avec de telles cavités à l'air libre, le risque pour eux d'y tomber est très grand.

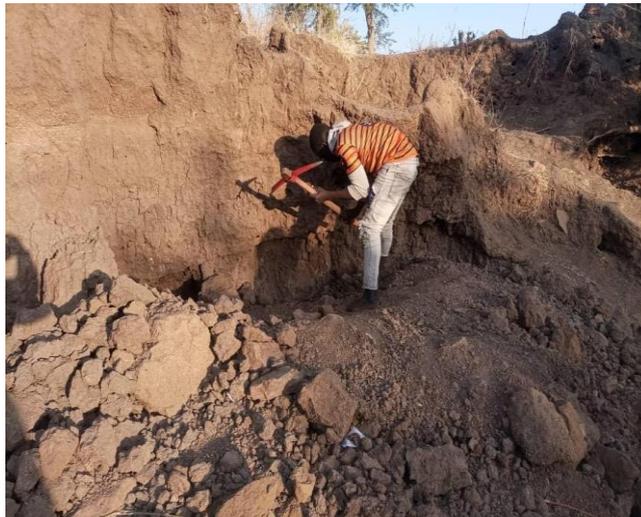
**Figure 27: Décapage d'une berge du Mayo Pitoa par un fabricant des briques**

- **Décapage des berges des Mayos** : Pour la fabrication de leurs briques de terre, les exploitants du site se ravitaillent non seulement dans le lit du cours d'eau mais également sur les berges en décapant les berges pour avoir de la terre. Cette pratique a pour conséquence à long terme de favoriser les risques d'érosion des terres environnantes au cours d'eau mais aussi d'augmenter les risques d'inondation des maisons d'habitations près du site. En effet, le septentrion bien qu'il soit connu pour être la zone la plus aride du territoire est le lieu des inondations répétées en saison de pluies. Selon (OCHA, 2022), plus de 18 200 maisons, 126 établissements scolaires et des milliers d'hectares de champs ont été détruits par les inondations. Ces inondations répétées sont les fruits du débordement des eaux de leur lit suite aux multiples décapages qui y sont effectués (figure ci-dessous).

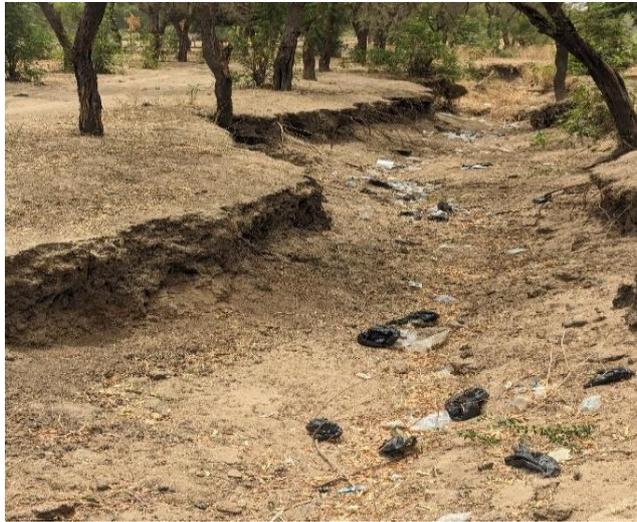
**Figure 28: Terre ayant subi une érosion sur un site d'exploitation des minéraux sablo argileux**

- **Erosion des sols et expositions des racines des plantes** : Aux abords du site, des arbres ont été plantés pour empêcher les artisans de déborder les berges du cours d'eau et parmi ces arbres on retrouve le neem ou margousier réputée pour ses vertus médicinales. Malheureusement, les exploitants creusent régulièrement le sol pour extraire la terre ce qui accentue l'érosion et laisse les racines de ces arbres à l'air libre. Il va sans dire qu'avec le retour des pluies, les terres dégradées par cette

érosion ne vont qu'aller en s'empirant et les arbres dont les racines sont exposées ne tiendront pas long feu avant de s'écrouler (figure ci-dessous).

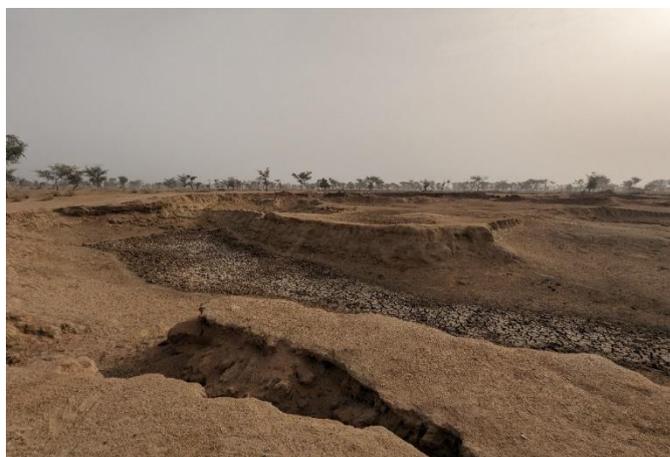
**Figure 30: Cavités créées par les extractions de sables à Mora**

**La création de grandes cavités :** Afin d'extraire du sable, les artisans et les entreprises extractrices creusent d'énormes cavités qui le plus souvent sont abandonnées ; certaines se retrouvent remplies suite à des dépôts alluvionnaires au retour des pluies et au retour des eaux dans les cours d'eau asséchés mais ce n'est pas le cas de toutes les cavités. Certaines sont abandonnées et beaucoup de ces cavités sont les lieux de noyades des hommes et des bœufs ce qui est vérifié par le rapport du FODER (2022) qui dit qu'au moins 205 décès ont été enregistrés dans les sites miniers du Cameroun entre 2015 et 2022 dont 12 cas de noyades dans les lacs artificiels.

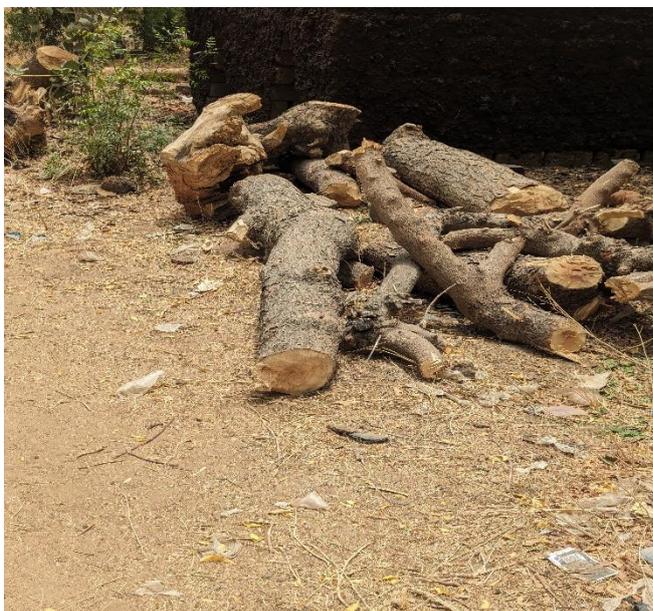
**Figure 31: Arbres coupés pour la cuisson des briques**

La végétation n'est pas épargnée par le passage des exploitants des minéraux du développement car en plus d'exposer les racines d'arbres aux abords des sites, ces derniers coupent des arbres pour la cuisson de leurs briques. Un four de 1500 briques peut prendre deux arbres d'une hauteur de 5 à 8 mètres pour la cuisson de briques (branches y comprises). Cette situation de déforestation et de dégradation des terres forestières engendre non seulement la perte de la biodiversité floristiques et faunique, les émissions accrues des gaz à effet de serre dans un contexte de changement climatique particulièrement défavorable.

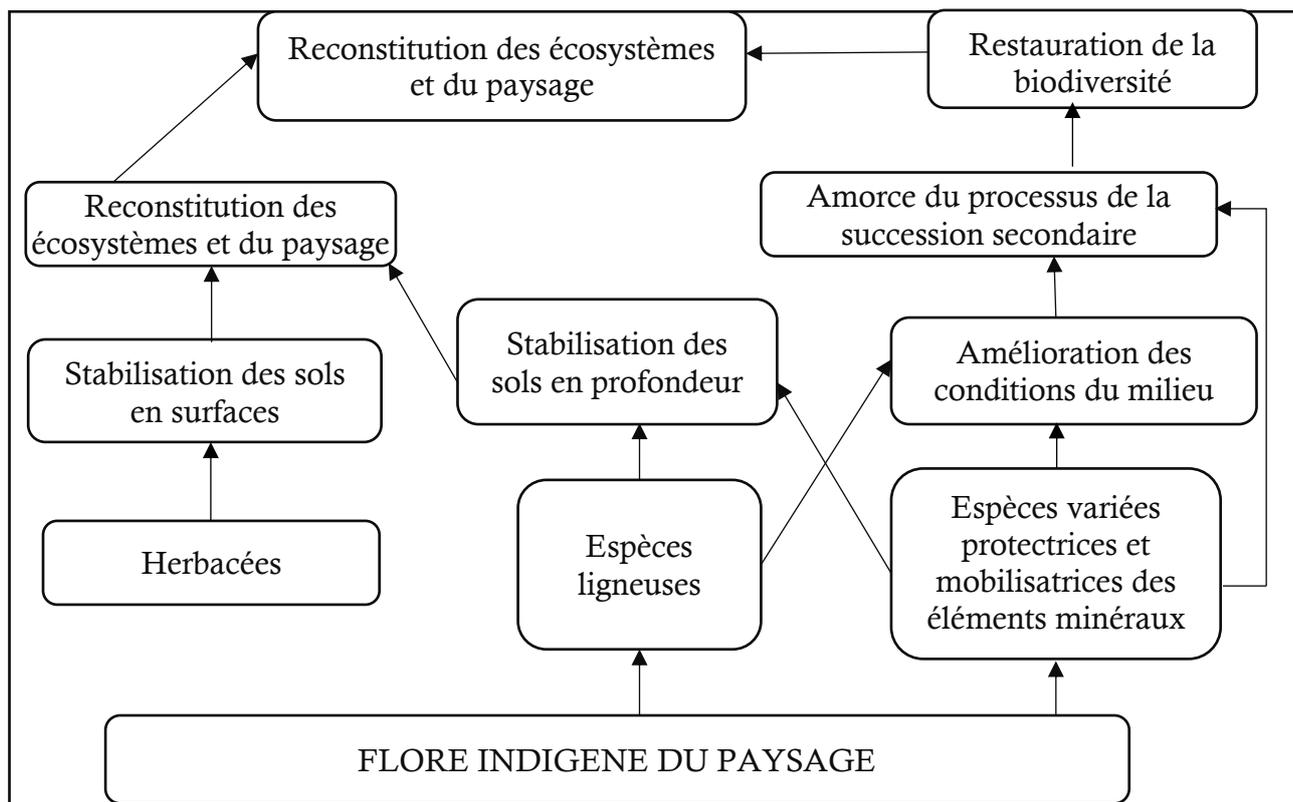
**Figure 33: Schéma de synthèse pris en compte dans la restauration des sites d'exploitation dégradées dans les sites d'intérêt.**

Les stratégies de durabilités passent par des options de restauration des terres dégradées et par des exploitations durables des ressources. Les options de restaurations sont réparties comme suit :

- **Reboisement et végétalisation** : Le reboisement consiste à planter des arbres et des plantes pour restaurer la végétation sur les sites miniers dégradés. Cela permet de prévenir l'érosion du sol, de favoriser la biodiversité et de restaurer l'aspect visuel

- **Gestion de l'eau** : La gestion de l'eau est essentielle pour restaurer les écosystèmes dans les zones minières dégradées. Cela peut impliquer la construction de bassins de rétention et de systèmes de drainage pour contrôler les flux d'eau et prévenir la pollution.

- **Réintroduction de la faune** : La réintroduction de la faune indigène peut contribuer à rétablir l'équilibre écologique dans les sites miniers dégradés. Cela peut inclure la réintroduction d'espèces animales menacées ou la création d'habitats favorables à la faune locale.

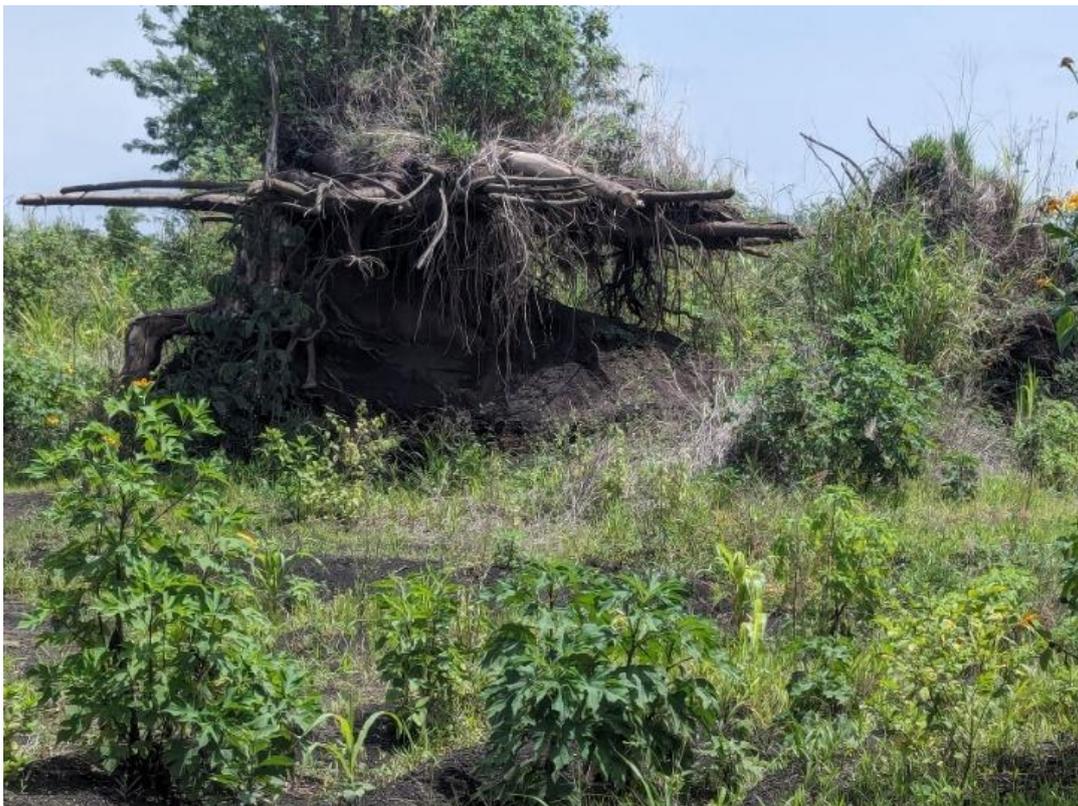
### Annexe 2 : Arbre déraciné par les extractions de Pouzzolane à Foubot

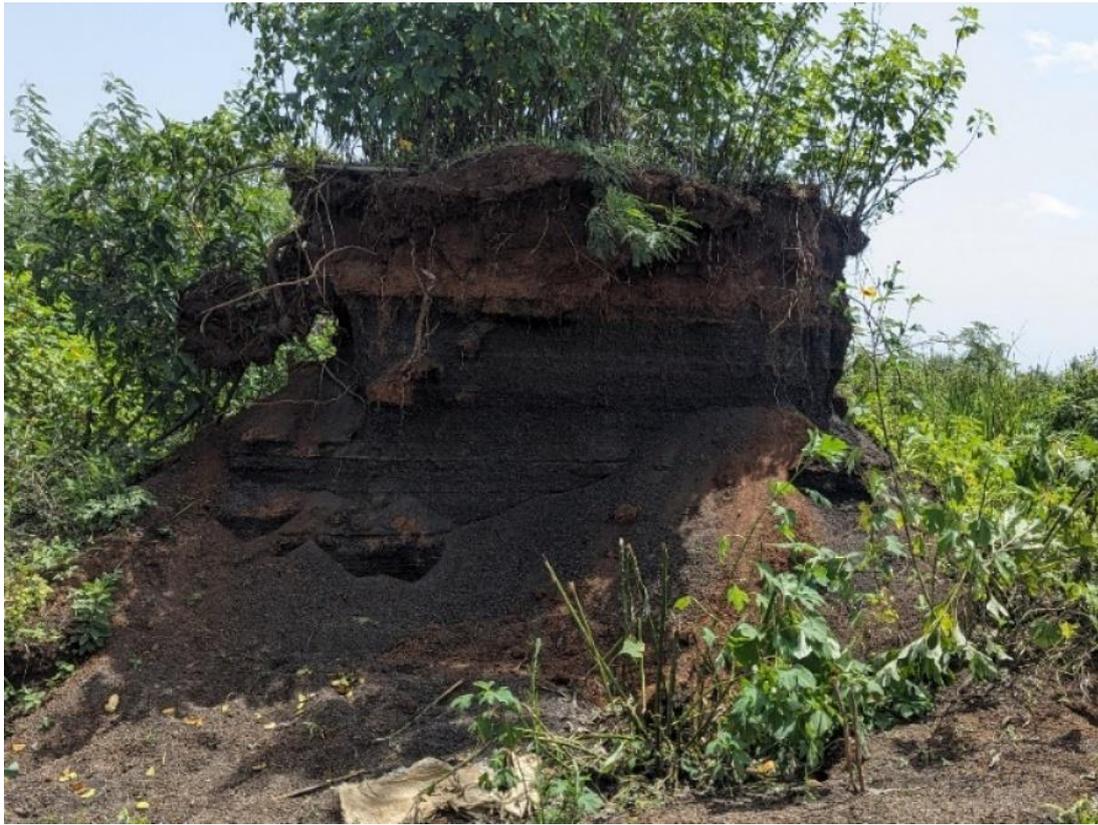
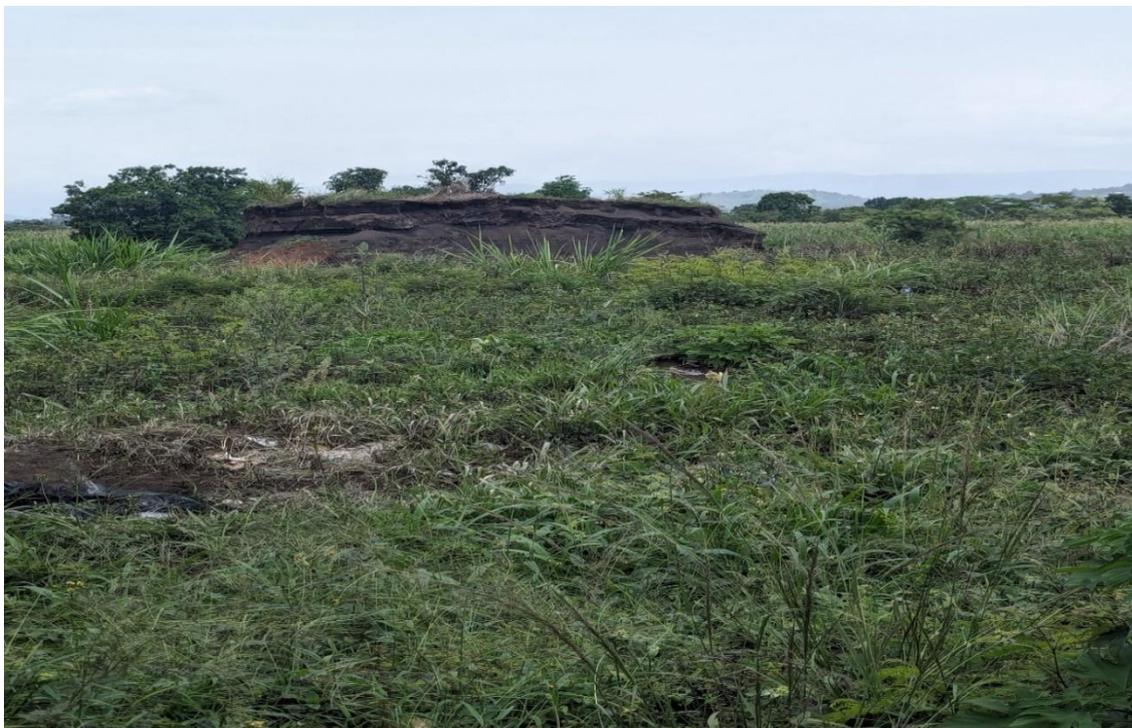
Annexe 2 : Carrières non réutilisées après les extractions
